Undersøkelse av 2002 Think City elbil i forbindelse med overoppheting av uoriginal LiFePO₄ batteripakke.

Forfatter: Torfinn Ingeborgrud og Per Hassel Sørensen, Rogaland Elbilforening.

Dato: 12.10.2010

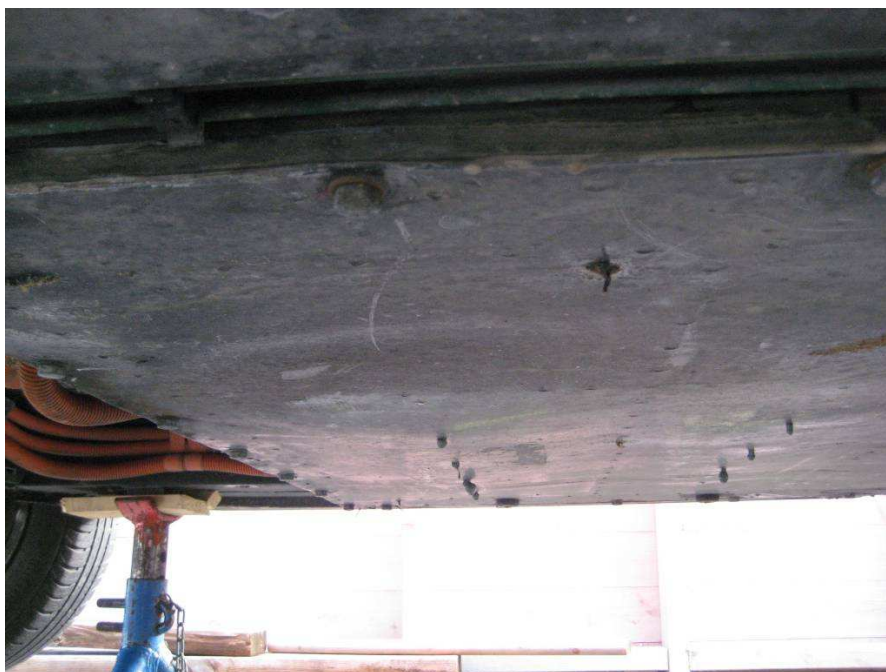
Under bilen kunne vi se tråder av smeltet plast.

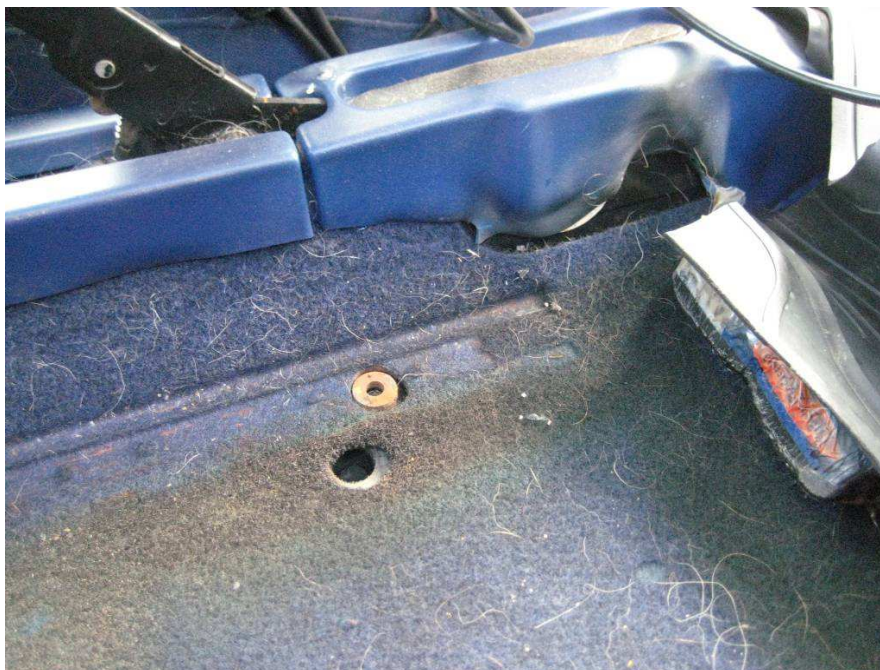
Inne i bilen var det tydelige spor etter sterk varmeutvikling. Håndbrekket er øverst til venstre, setet er her fjernet.

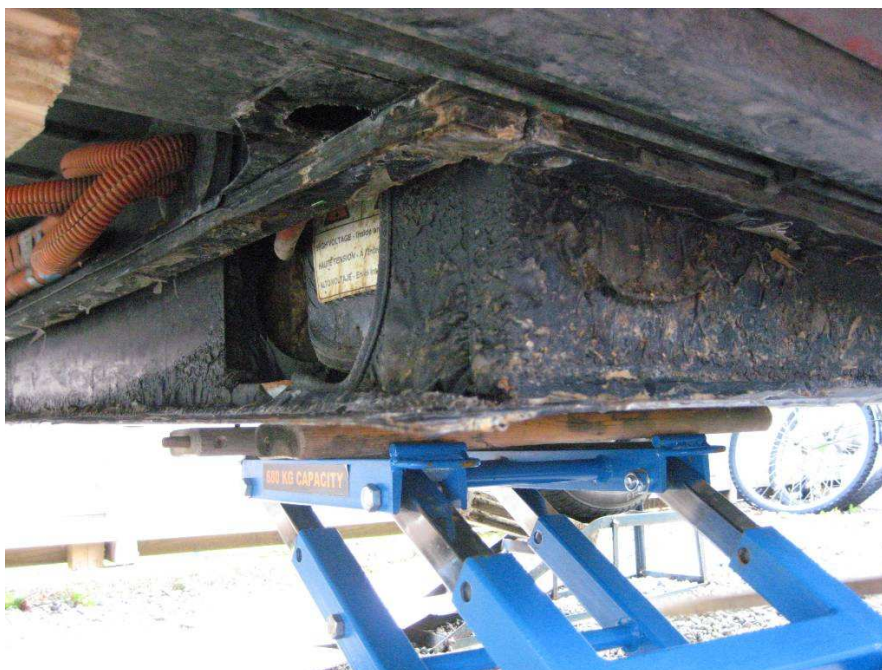
Fremre venstre hjørne, legg merke til at lakken på kassa har løsnet.

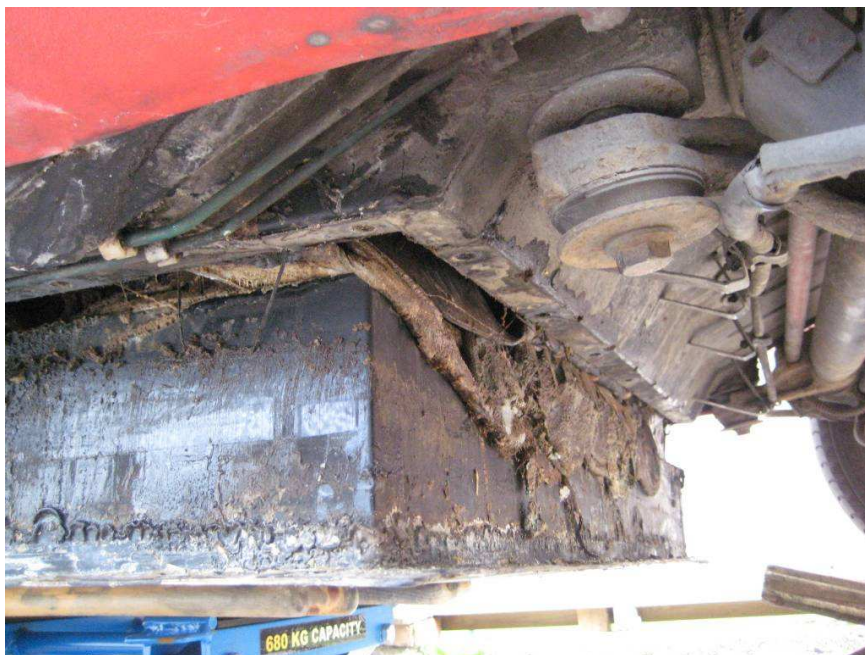
Bakre venstre hjørne. Det er smeltet plast som henger ned utenpå kassa. Det som henger utenpå nærmeste hjørne er rester etter en lerretstape.

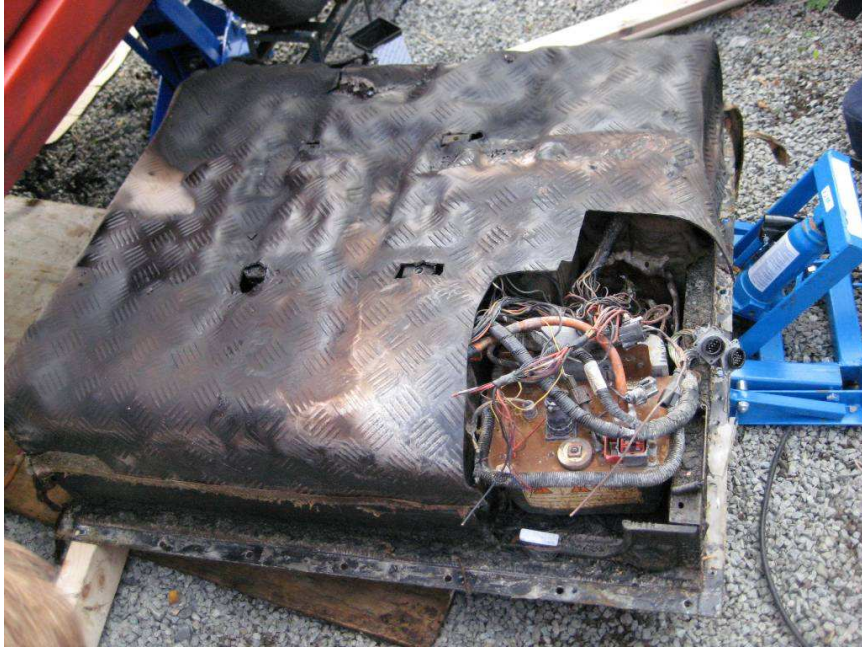
En stor gummimatte var plassert over cellene som elektrisk isolasjon og som mekanisk beskyttelse. Det fungerte også som termisk isolasjon

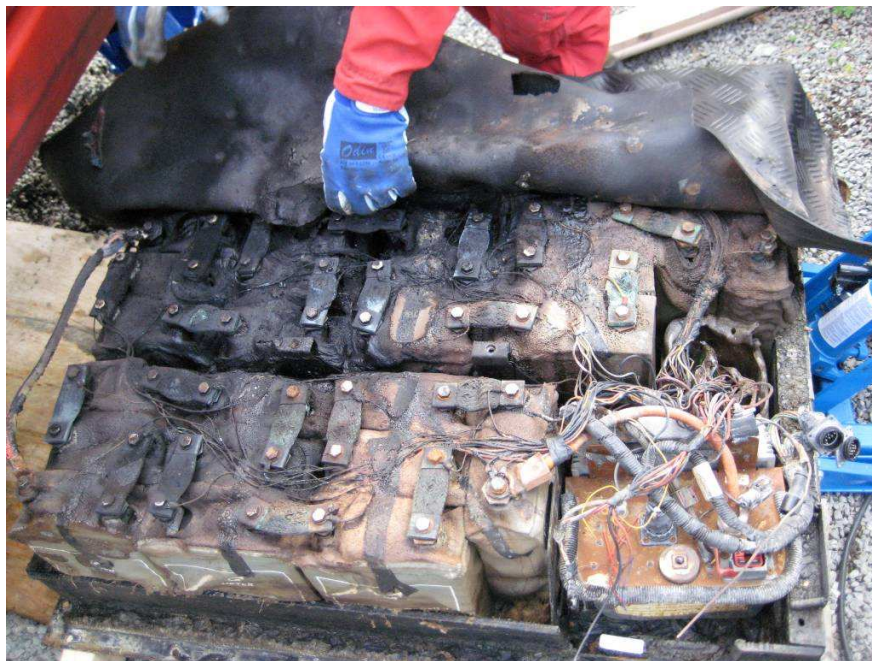
HV boksen er nærmest i høyre hjørne, original BMS rett bakenfor. Ny BMS ligger i en sammensunket plastboks i tomrommet. Bildet er altså tatt forfra (i forhold til kjøreretning)

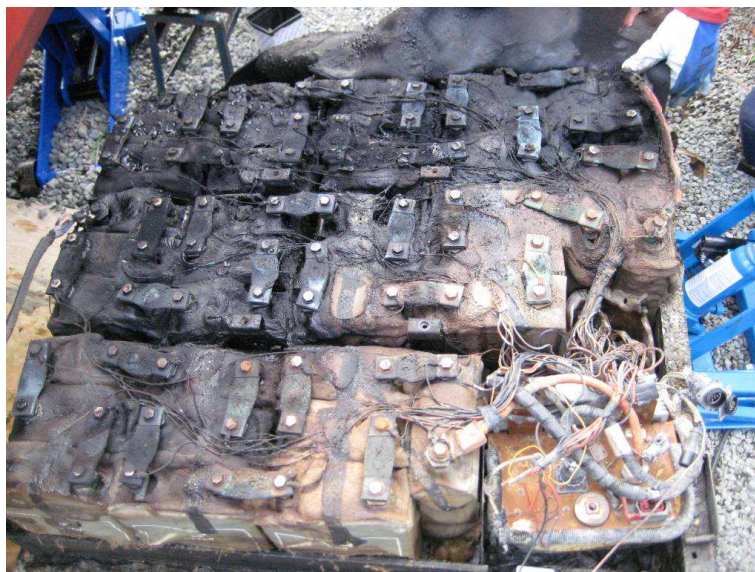
Her ser en tydelig at overopphetingen er proporsjonal med avstanden fra hjørnet under serviceluka.

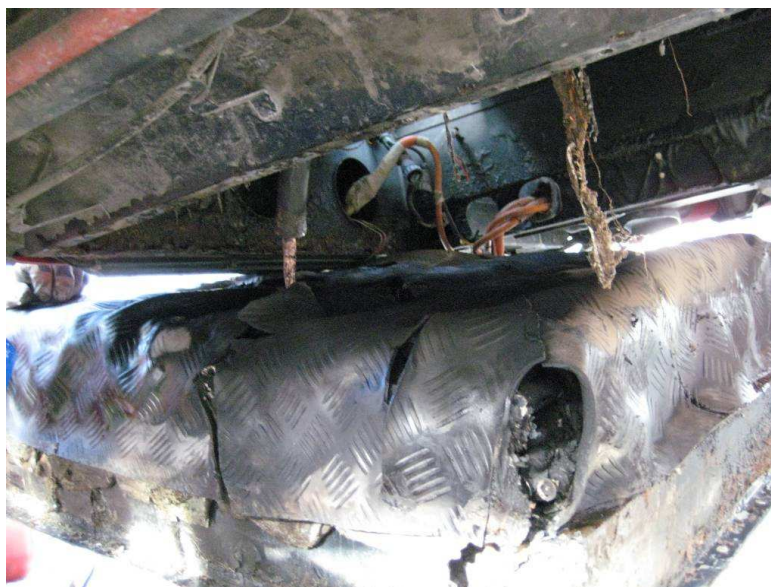
Denne delte plasseringen gir utfordringer mht kablingen, det var her strukket en kabel fra bakre hjørne av kassa og til de 2 bak, dette er det vanskelig å gjennomføre i og med at kassa skal kunne heises opp og ned, og det er svært trangt over cellene.

Høyre bakre hjørne, idet kassa senkes. En ser kabelen som går til cellene i bakrommet litt til venstre for midten av bildet.

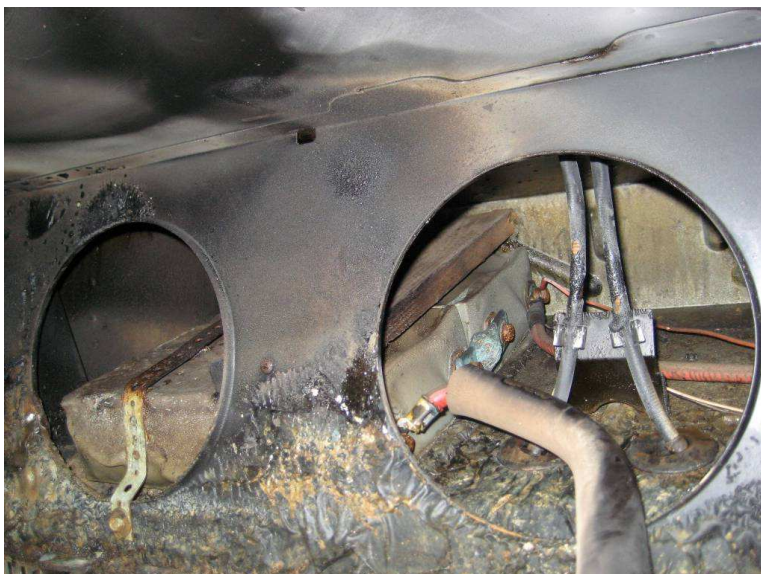
De 2 cellene i rommet bak batterikassa. Kabelen som går ned i høyre del av bildet er den samme som på forrige bilde, den har ligget tett opp mot taket, se det lysebrune feltet i taket.

Det å plassere celler utenfor kassa innebærer muligens et brudd med fabrikantens sikkerhetstenkning. I original utførelse skal alle høyspenninger være INNE i kassa når bilen ikke kjøres eller lades. Men dette rommet er omsluttet av karosseristål og en del av det samme volumet, så det har neppe noen praktisk betydning.
