Undersøkelse av 2002 Think City elbil i forbindelse med overoppheting av uoriginal LiFePO₄ batteripakke.

Forfatter: Torfinn Ingeborgrud og Per Hassel Sørensen, Rogaland Elbilforening.

Dato: 12.10.2010

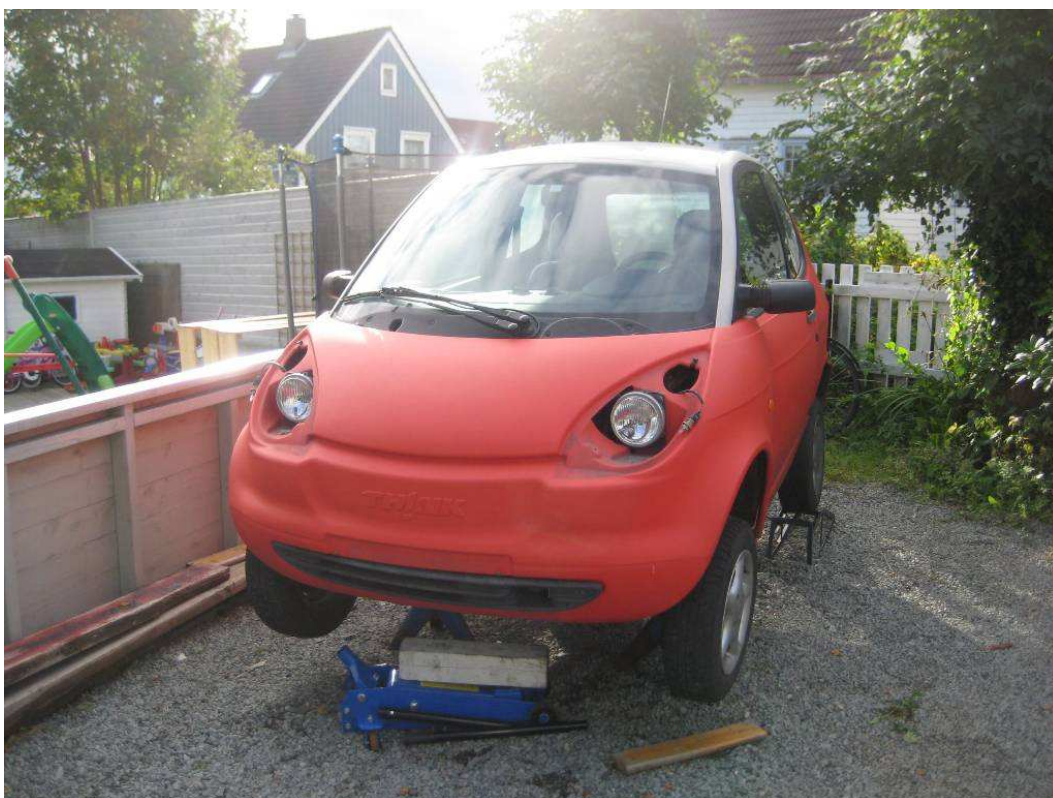
5. august 2010 ble batteripakken i en ombygd 2002 Think City elbil overopphetet under lading. Brannvesenet ble tilkalt og kjølte ned batteripakken for å unngå en mulig brann. Undersøkelsen viser at årsaken til overoppheting var overlading, spenningen på de nylig installerte uoriginale LiFePO₄ cellene ble for høy og resulterte trolig i en eksoterm reaksjon som ødela batteripakken.
